## Typische Schwachstellen

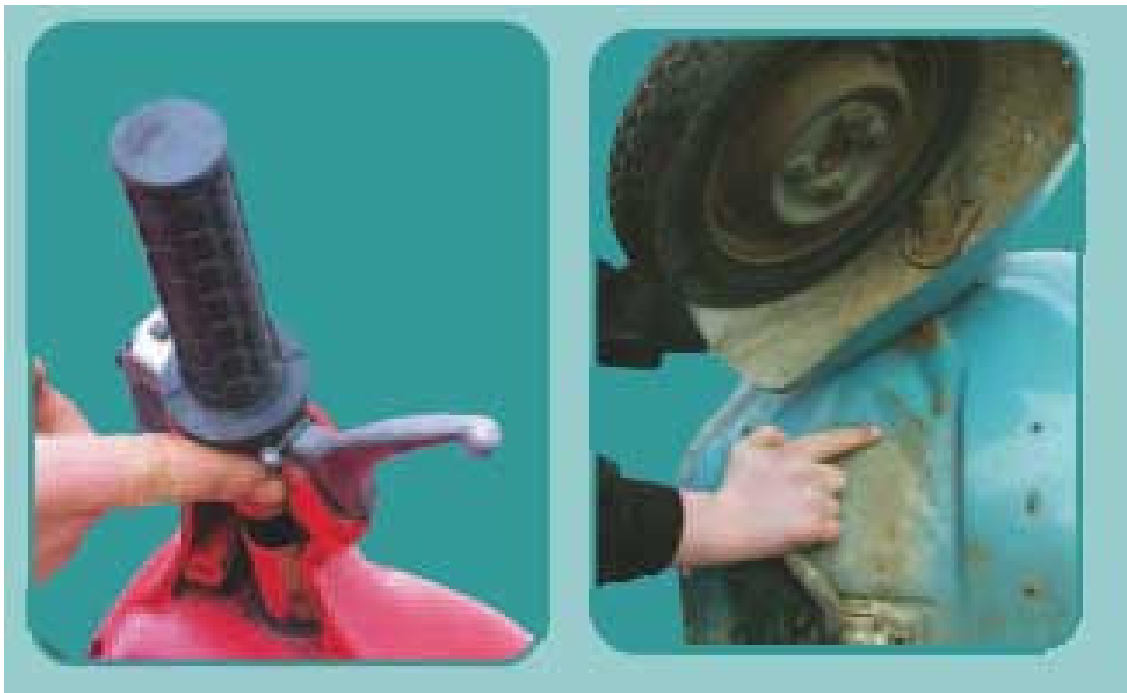
Die Smallframe - Baureihe 1963 - 1985 Gemeint sind Vespa 50 bis Primavera 125/ET3 inkl. SS50/90 und Spezial Elestart. Besonderes Augenmerk auf den Bereich am Rahmen hinter dem vorderen Kotflügel! Hier lauert allzu oft eine „Welle“. Schuld daran sind starke Seitenbelastungen der Gabel. Etwa wenn man mit eingeschlagenem Vorderrad gegen den Randstein rutscht. Oder auch Stürze, bei denen der Lenker hart auf den Boden aufschlägt. Der Rahmen neigt hier zum Verwinden.

Die Folge ist ein Aus-der-Spur-laufen der Räder. Oft wird diese Welle einfach mit dem Hammer nach hinten hineingeklopft. Der Schaden ist derselbe und es bleibt eine Art Rinne, die zum Vertuschen gerne zugespachtelt wird. Neben diesen erheblichen, typischen Smallframe - Mängeln gehören Vibrationsrisse zur Tagesordnung. Diese entstehen an der linken Backe und am Bodenblechende. Wir haben schon Roller gesehen, an denen das ganze hintere Blech einfach abvibriert war.

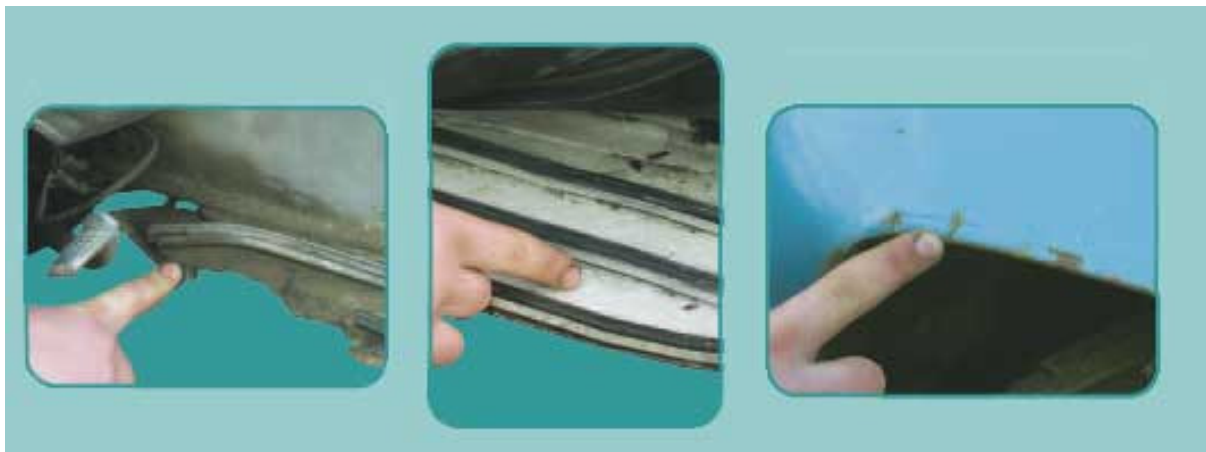
Der Rest der Vespen Während die 40er und 50er-Jahre-Vespen unglaublich rostfreie Rahmen hatten, was natürlich daran liegt, daß diese Roller Straßensalz nicht kennen, sieht es in den 60er und 70ern schon rostiger aus.

Gerade deutsche Roller, aber seltsamerweise auch manche italienische Sprint- und Rally - Modelle sind oft so durchgerostet, dass nichts mehr hilft. Wo sich der Smallframe im Rahmenknie verbiegt, rostet die Sprint einfach auf. Das kann soweit gehen, dass der ganze Tunnel im Spritzwasserbereich offen ist. Logisch, dass diese Stelle immer zugespachtelt wird.

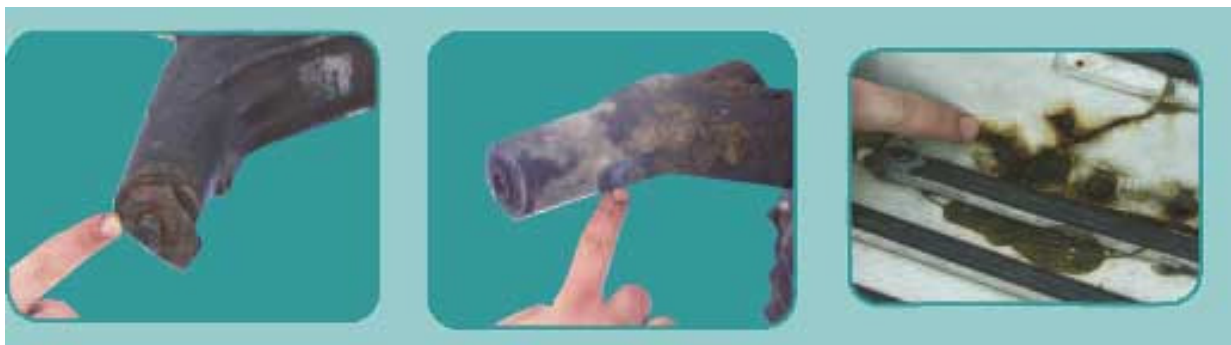
Die Gabel kann aber auch zur Seite gebogen sein. Überprüft von vorne, ob der Vorderreifen den Hinterreifen überdeckt. Sieht man die beiden Reifen parallel oder als „X“, ist irgendetwas faul. Der Motor: Der Motor sollte leicht durchzutreten sein. Klappergeräusche hört man schon, ohne dass der Motor laufen muss. Schaut Euch den Motor in Höhe der Ölabblass-Schraube an, ob irgendetwas ausgebrochen oder geschweißt ist, denn hier gibt's oft Randsteinkontakt. Wichtig ist auch, dass die Kickstarterwelle nicht etwa durch einen Sturz verbogen ist. Es bricht eigentlich immer an dieser Stelle das Motorgehäuse. Eine Reparatur ist fast unmöglich, da hier der Motor nicht mehr öldicht wird. Steckachse, Gehäuseschrauben und Auspuffschraube gehen gerne fest.

Wenn der Roller irgendwann einmal einen schweren Unfall hatte, überprüft das schon mehrmals erwähnte Rahmenknie außen (hinter dem Kotflügel) und auch das Rahmenrohr innen in Höhe des Bremspedals aufwärts: Sind hier Buckel und seitliche Wellen, so ist das ein eindeutiges Indiz - Finger weg! Hat der Roller ein Handschuhfach, bitte aufmachen und dort das beschriebene Rahmenrohr überprüfen. Risse und Beulen am Beinschild sind normal. Selten überlebt ein Roller ohne Sturz. Das bedeutet Spenglerarbeit und die ist teuer. Die Gabel: Von der Seite betrachtet muss die Hupenkaskade in Verlängerung zum nach vorne versetzten Gabelrohr eine Linie bilden. Zeigt die Gabelinie nach hinten, ist die Gabel gestaucht und muss ausgetauscht werden.
